Assessment of Asphalt Pavement Failures of University Campuses: Case Study of Eastern Mediterranean University (EMU) Campus In North Cyprus

ارزیابی خرابیهای روسازی آسفالتی محوطه‌های دانشگاهی (مطالعه موردی محوطه دانشگاه مدیترانه شرقی EMU کشور قبرس شمالی)

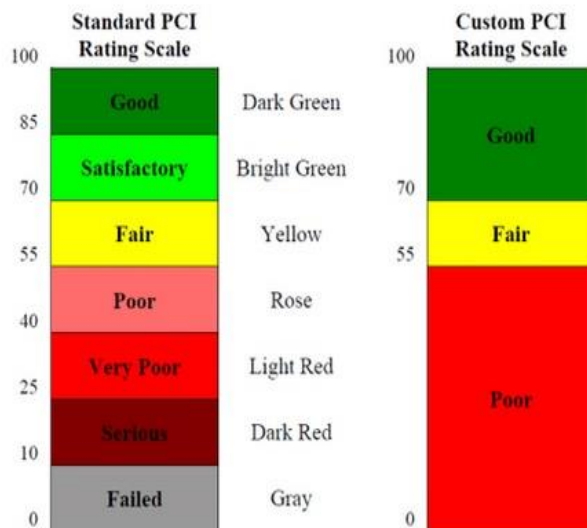
شکل ۱: مقیاس استاندارد رتبه بندی PCI توسط ASTM (ASTM, ۲۰۰۷)

شاخص وضعیت روسازی (PCI)، روشی بسیار جامع است که توسط گروه مهندسين ارتش ایالات متحده پیشنهاد شده است (Shahin and Kohn, 1979). روش PCI مبتنی بر روش بصری است که نوع خرابی روسازی، میزان و شدت آن رو مورد بررسی قرار می دهد (ASTM, 2007). این روش اندازه گیری وضعیت کنونی روسازی را بر اساس خرابی مشاهده شده در سطح روسازی فراهم می کند، همچنین بیانگر یکپارچگی سازه و وضعیت عملیاتی سطح (زبری و ایمنی) است. از طرفی نیازها و اولویت های نگهداری و تعمیر را فراهم می کند. در حالت کلی PCI شاخصی عددی برای اندازه گیری سلامت روسازی است. این شاخص عددی بین ۰ و ۱۰۰ است، که عدد ۰ نمایانگر راه با کیفیت بسیار پایین و عدد ۱۰۰ نشان دهنده روسازی بدون نقص است (Piryonesi and El-Diraby, 2018). فرایند محاسبه آن امروزه توسط ASTM^۳ استانداردسازی استانداردسازی شده است (جدول ۱ و شکل ۱).

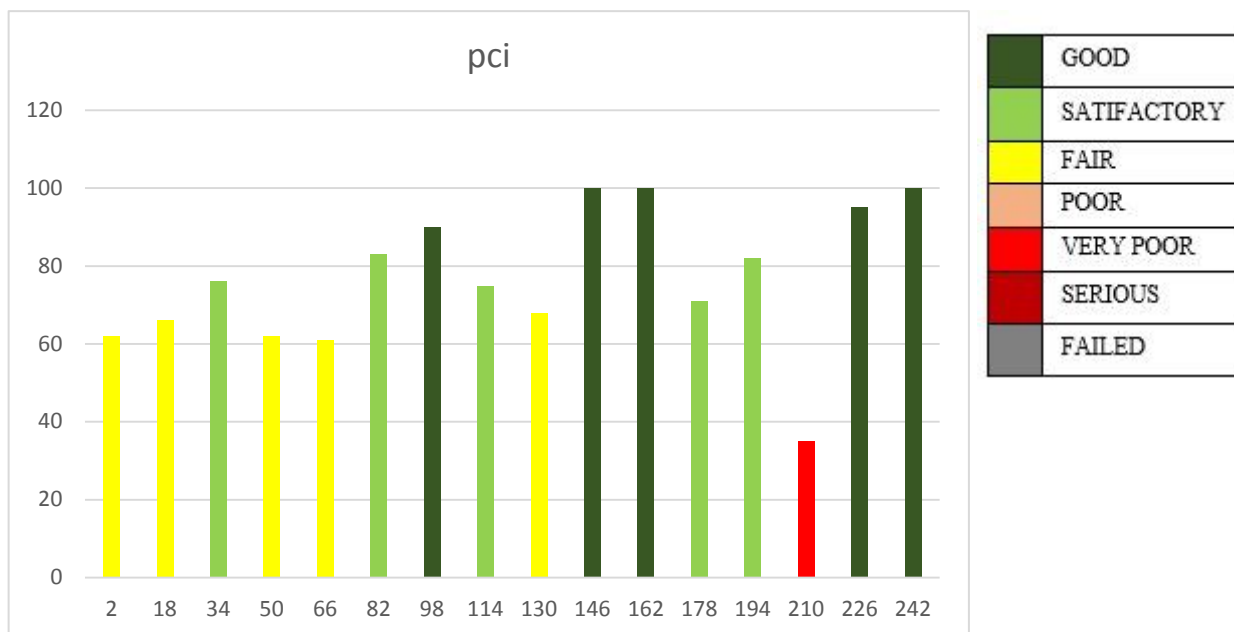
شکل ۵، نمودار وضعیت روسازی دانشگاه را نشان می دهد. PCI بدست آمده عدد ۸۰.۶۳ می باشد، که طبق جدول شماره (۱) بیانگر آن است که روسازی در وضعیت "رضایت بخش" قرار دارد.

شکل ۵: نمودار میله ای وضعیت روسازی دانشگاه EMU بر اساس شاخص PCI

مورد بررسی، از روش (PCI) نشان می‌دهد که پنج بخش از جاده در وضعیت خوب، چهار بخش در وضعیت رضایت بخش، شش بخش در وضعیت مناسب، یک بخش در وضعیت نامناسب و یک بخش جاده در وضعیت خیلی ضعیف قرار دارد. در حالت کلی، ۱۵ بخش از ۱۶ بخش جاده در وضعیت پایدار قرار دارند. به طور کلی نتیجه عدد PCI بدست آمده برابر با ۸۰.۶۳ درصد است. بیانگر آن است که جاده مورد بررسی در شرایط رضایت بخش قرار دارد. تجزیه و تحلیل نشان می‌دهد که مقاطع روسازی از نظر ساختاری برای ترافیک ایجاد شده مناسب هستند، اما به دلیل قدیمی بودن سنگ فرش ها، پیشنهاد می‌شود که برای آینده روسازی جدید جایگزین روسازی فعلی شود.

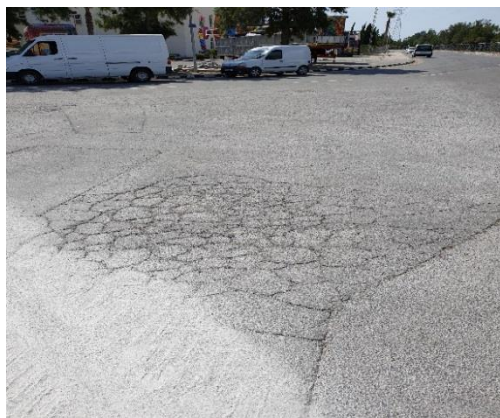
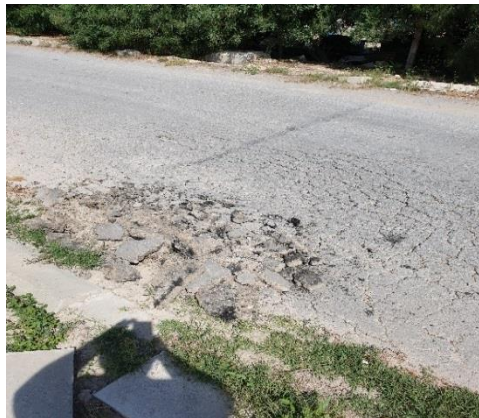
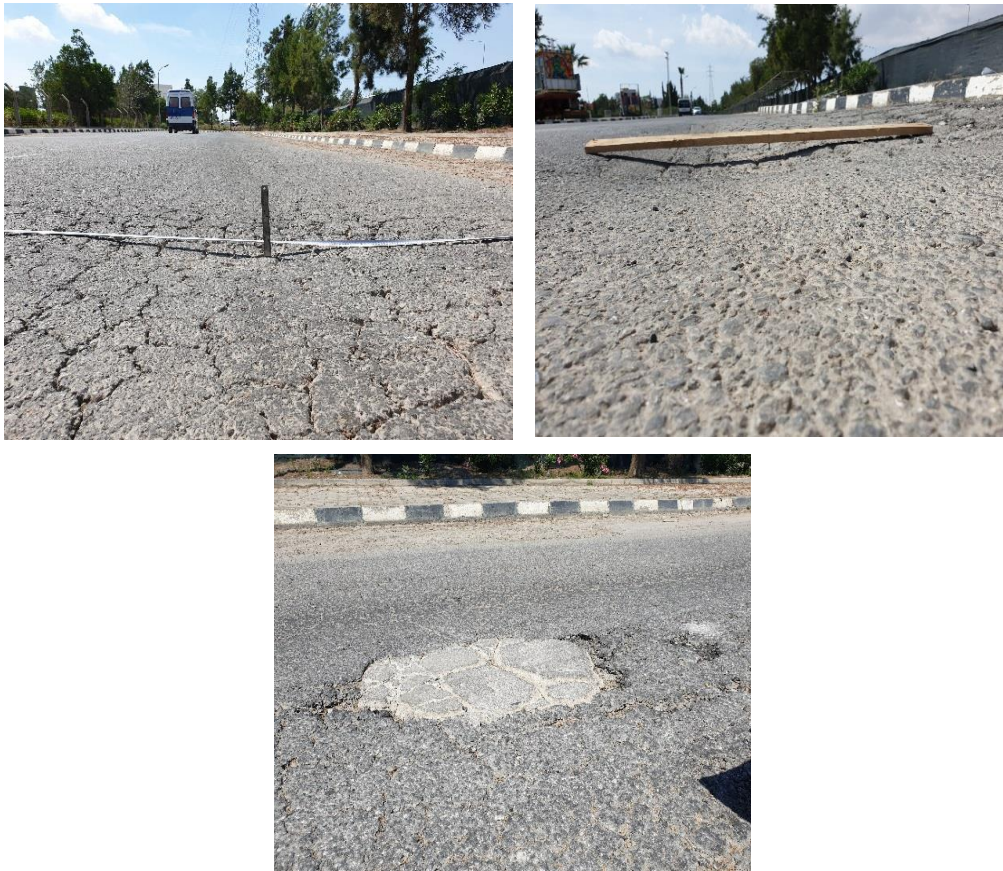
در حالت کلی با توجه نوع ترافیک عبوری از قبیل تردد اتوبوسها به عنوان سرویس‌های دانشگاهی و وسایل نقلیه شخصی عبوری در محوطه دانشگاه و همچنین وجود هوای گرم و مرطوب در کشور قبرس شمالی، انواع خرابی‌ها از قبیل ترک پوست سوسماری، وصله و کنده کاری، ترک بلوکی، ترک خوردگی طولی و عرضی، شیار شدگی و روزدگی قیر دیده شده است. از میان خرابی‌های فوق، خرابی‌های وصله و کنده کاری، پوست سوسماری و ترک‌های طولی و عرضی به عنوان شدیدترین خرابی‌های موجود ارزیابی گردید، که اشکال بخشی از خرابی‌ها و رنگ بندی مسیر با استفاده از شاخص PCI در شکل های ۶ و ۷ قابل مشاهده است.

شکل ۶: قسمتی از خرابی های موجود در محوطه دانشگاه مدیترانه شرقی
